Im Rahmen der **Kanalsanierung Westendviertel** wurden die Bodenverhältnisse in diesem Gebiet untersucht. Ausgehend davon wurde für das Planungsgebiet folgende Rückschlüsse gezogen:

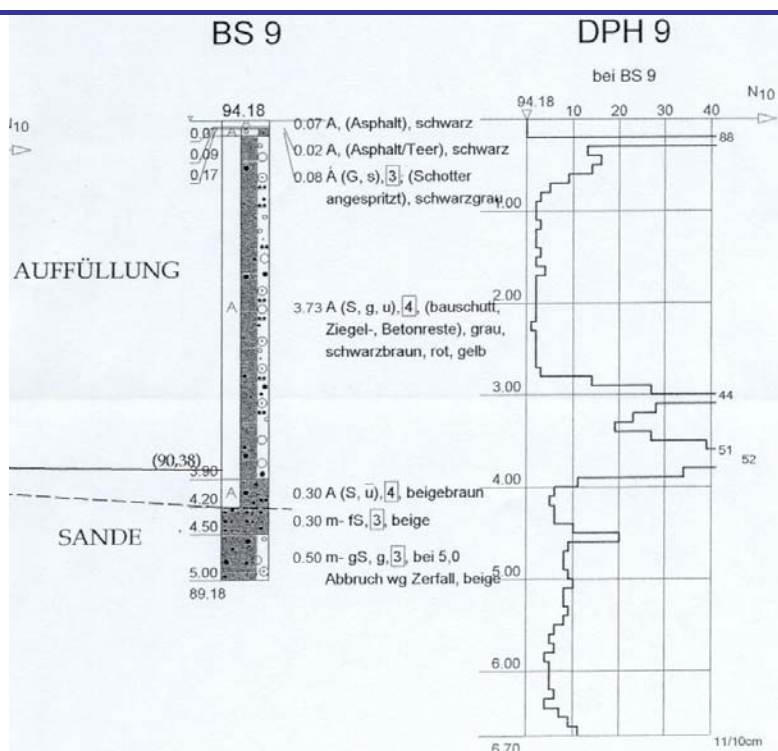
Beispielhaft wurde für die Untersuchung der **Bodenquerschnitt BS 9** sowie das **Rammsondierungsprotokoll DPH 9** (Bahnhofsstraße, westl. BM Kutterer Straße) dargestellt.

Unter dem Straßenaufbau folgt eine alte, sehr **heterogene Verfüllung**. Sie besteht zum größten Teil aus **Bauschuttresten** (Ziegel, Beton), durchsetzt von **kiesigem Sand** und **Schluffschichten**. Örtlich wurden auch **Schlacke- und Aschereste** angetroffen.

Die Auffüllungen lassen sich nach DIN 18196 in die **Bodengruppen SU\***, **GU** und **GU\*** einordnen. Der **Feinkornanteil** liegt **zwischen 9 und 25 %**.

Nach den Ergebnissen der durchgeführten schweren Rammsondierungen besitzt die Auffüllung eine **lockere Lagerung**.

Unter den Auffüllungen folgen **bindige Deckschichten** aus **sandigen Schluffen** und **Tonen** der **Bodengruppen UL, TM** und **TL**.

**Konsistenz: steif bis halbfest**

Unter den bindigen Deckschichten wurden jeweils bis Aufschlussende **Sande, teilweise kiesig**, angetroffen. Einstufung in die **Bodengruppen SE** und **SU**. Nach den Ergebnissen der schweren Rammsondierungen sind sie **mitteldicht** gelagert.
